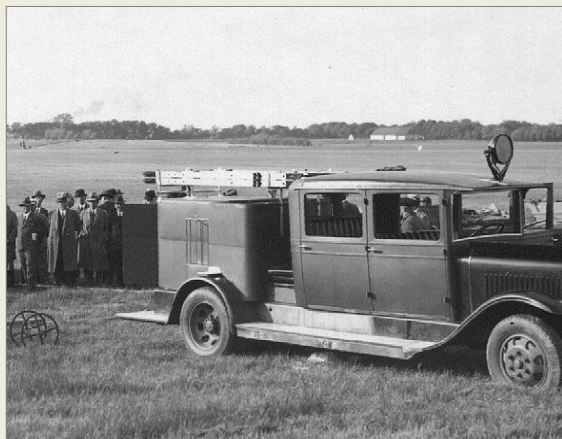
Bilden ovan är från en demonstration ute på Bulltofta flygfält. Bilen är inte helt klar än och verkar inte vara färdig-lackerad. Lägga märke till det enorma rödljuset. Verkar var av tysk förebild.

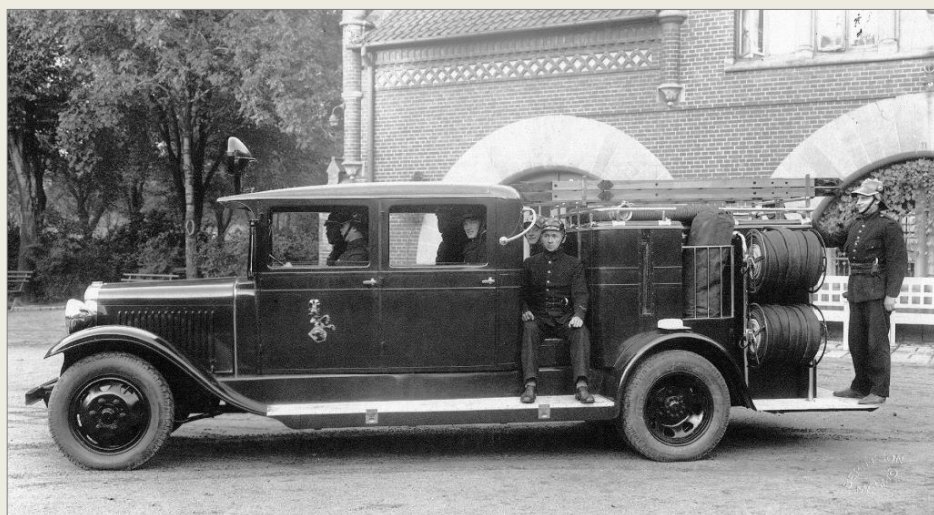
Till höger: Bilen i det ursprungliga utförandet. Personal åkte både i hytten och utanpå. Inga förvaringsfack utan slang och armatur var placerad utanpå tank och pumputrymmet. När bilen byggdes om till hel kaross ökades också axelavståndet med ca en halv meter.

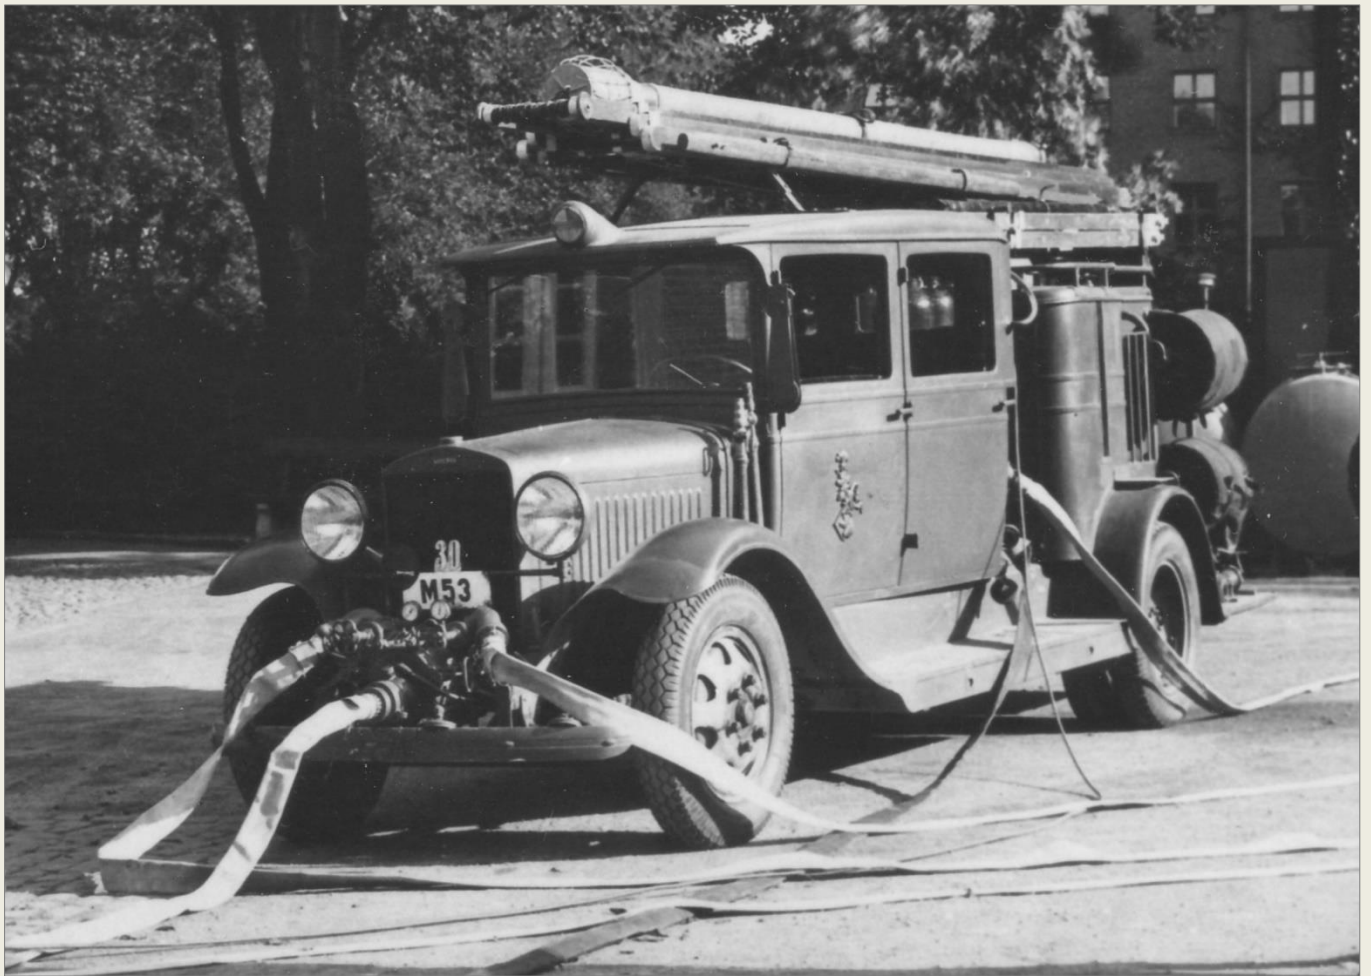
Bilden ovan är från en demonstration på huvudbrandstationens inre gård och visar den nu Limhamn-baserade M53 (nr 30) uppkopplad med vatten- och skumslangar. Bilden är från början av 1940-talet. Bildoriginal: Malmö Museer. Malmö Brandkärs bildarkiv.

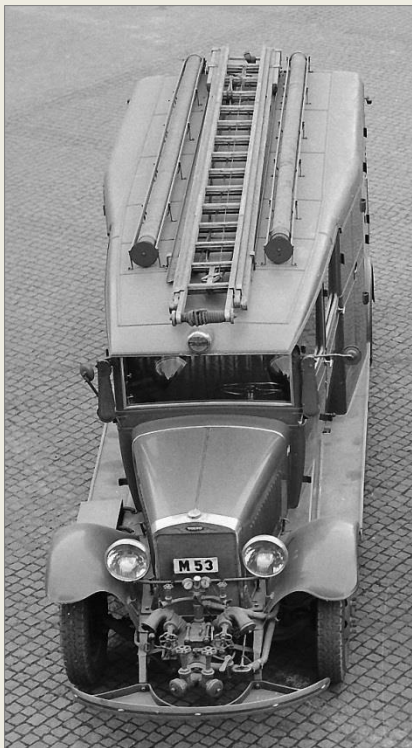
Bilden t. v. visar den nya överbyggnaden som kom till i början av 1950-talet.

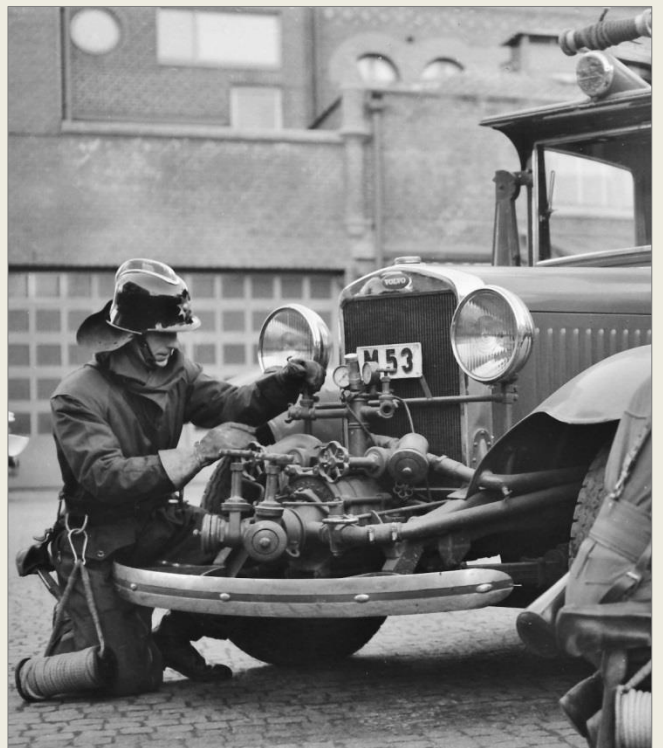
Bilden t. h. visar bilens frontpumpsinstallation.
