Sista handkraftsprutan vid Malmö Brandkår

Hästdragen handkraftspruta

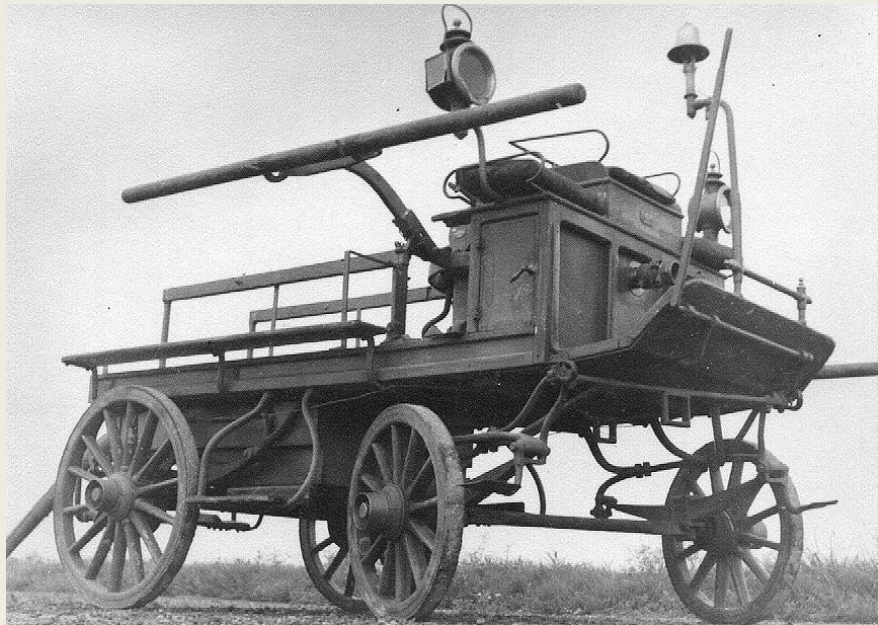
Bilden visar sprutan avrustad, sannolikt innan den ställdes i museets förvaring.

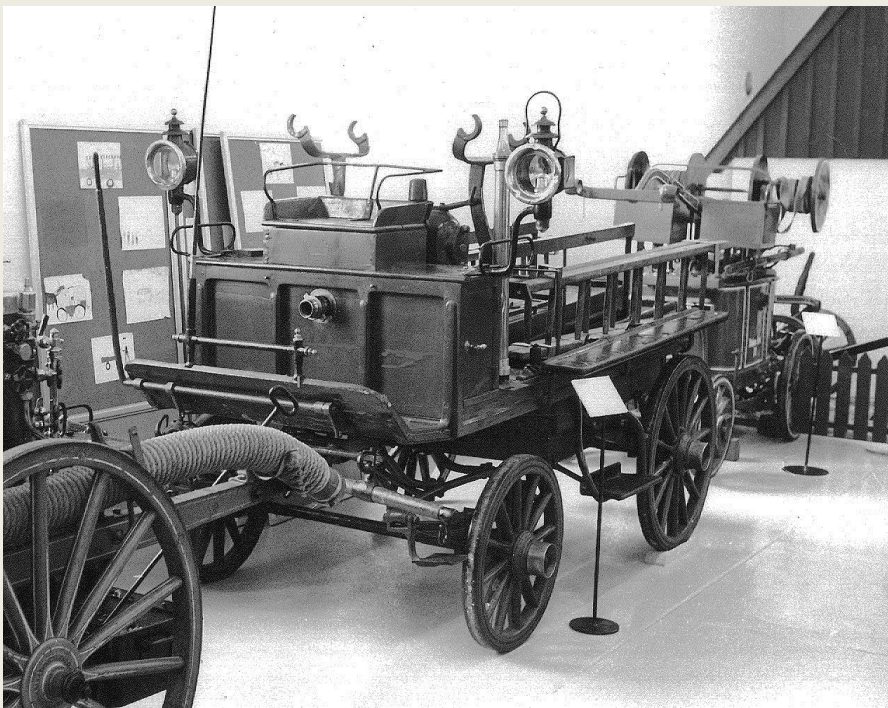
Ovan ses sprutan uppställd i Malmös Vagnmuseum. Foto Malmö Brandkårs arkiv.

Sprutan var utrustad med en modern pump som fungerade både som tryck och sugpump och sprutan kunde därför arbeta självständigt utan hjälp med vattentillförseln.

Förutom pumpen fanns det en hakstege, sex skarvstegar, tre slangrullar, ett brandposthuvud och två strålrör. En vattencistern av väv fanns också ombord på sprutan.

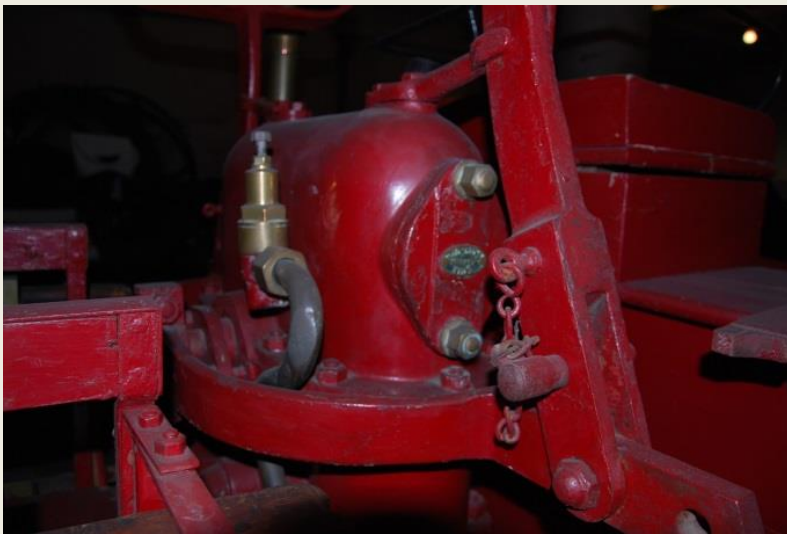
Bilden till vänster visar del av vattenpumpen.

Sprutan förvaras i Malmö Museers magasin i Frihamnen.

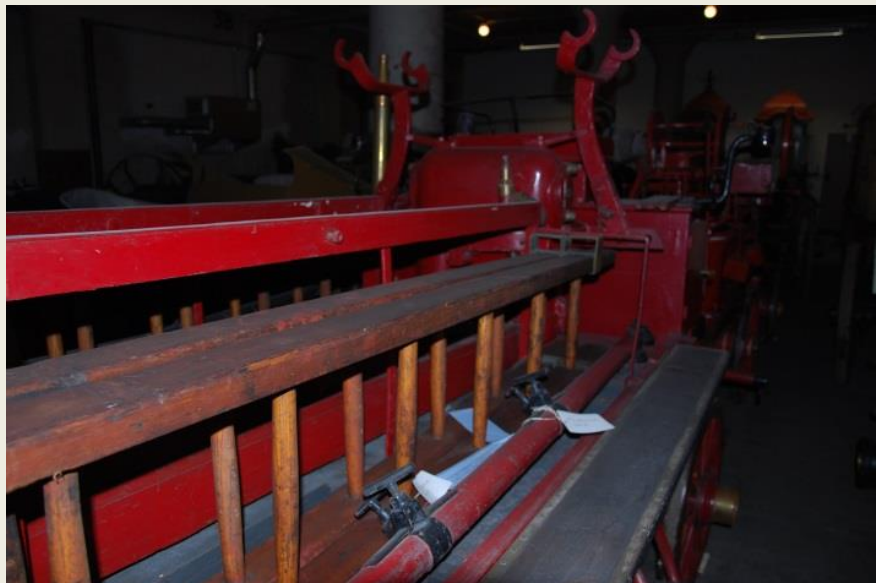
Bilden till höger. Sprutans högra sida med skarvstegar och pumpens manöverstockar. I vagnens mitt förvarades sugslangar med tillbehör och därunder fanns en öppen reservoar för pumpen.

Ovanpå de längsgående räckena låg de tre slangrullarna på rad.
